GF 21 – Ein RC-Sinusgenerator von Präcitronic

Das Abenteuer einer Reparatur

© Copyright by Peter Salomon, Berlin – Januar 2021

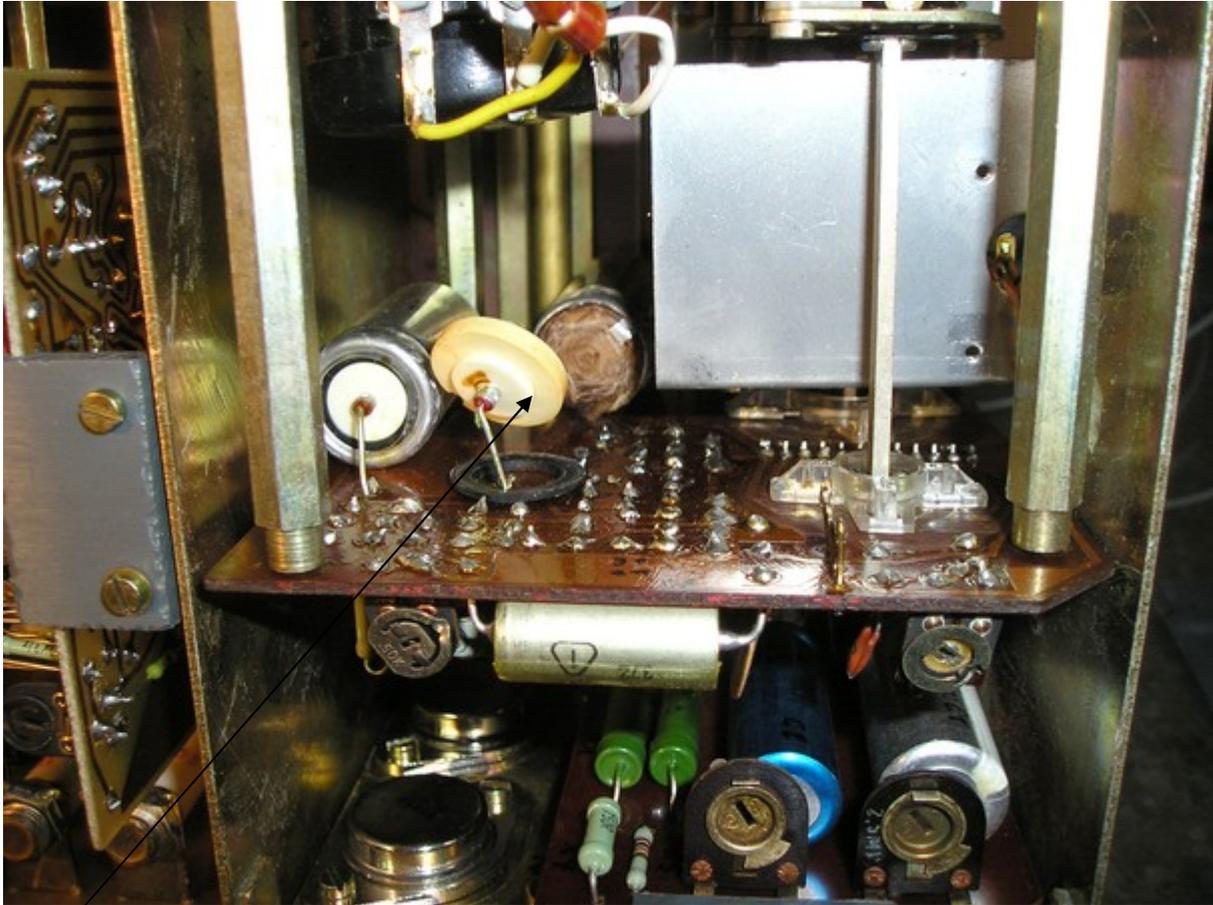
(1) hier ist ein Elko “auseinander geflogen“ – dabei sind solche Kräfte aufgetreten, das der Minus-Anschluss des Elkos abgerissen wurde. Somit lagen die Reste des Elkos lose im Gerät.

Das Gerät hat zwar schon einige Steckkarten, aber ansonsten ist es sehr verbaut und von Service-Freundlichkeit kann wirklich keine Rede sein. Ausgerechnet die betreffende Leiterplatte – “Ausgangsverstärker“ - mit dem schadhaften Elko ist natürlich nicht steckbar! Im eingebauten Zustand den Elko, d.h. eigentlich sind es drei Stück in Parallelschaltung – zu wechseln, erschien unmöglich.

Es musste also zunächst irgendwie die Baugruppe “Ausgangsverstärker“ ausgebaut werden. Zwei Befestigungsschrauben der Leiterplatte, welche auf den im Bild sichtbaren Stehbolzen sitzen, konnten noch relativ leicht entfernt werden. An die dritte – im Bild hinter dem abgesprengten Pluspolanschluss des Elkos zu sehen - kommt man so ohne weiteres nicht ran.

Zunächst soll der Austausch der drei parallel geschalteten Elkos – je $2000\mu\text{F}/10\text{V}$, Baujahr 1974 (!) – durch neue vorgenommen werden. Im Schaltbild ist für den Auskoppel-Elko C9 ein Wert von $6600\mu\text{F}$ angegeben. Sicherheitshalber war eigentlich vorgesehen einen $10000\mu\text{F}/10\text{V}$ -Elko einzusetzen, der aber nicht vorrätig war. So kam wieder eine Parallelschaltung von 2 Stück $3300\mu\text{F}/10\text{V}$ zum Einsatz – in ihrer Bauform wesentlich kleiner als die Original-Typen.

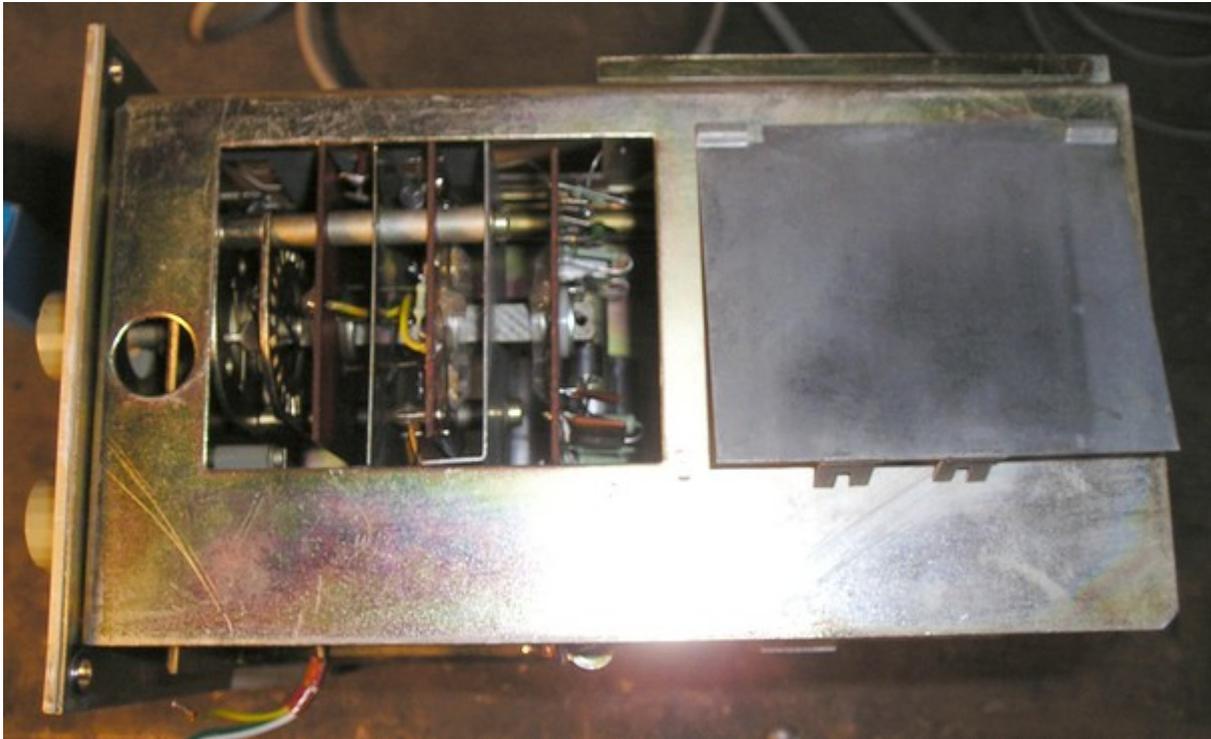
Als nächstes wurde das versucht durch Öffnen eine Blechplatte, wie im nächsten Bild zu sehen:

Wie man sieht – ist das auch von der Seite ohne Erfolgsaussichten ...

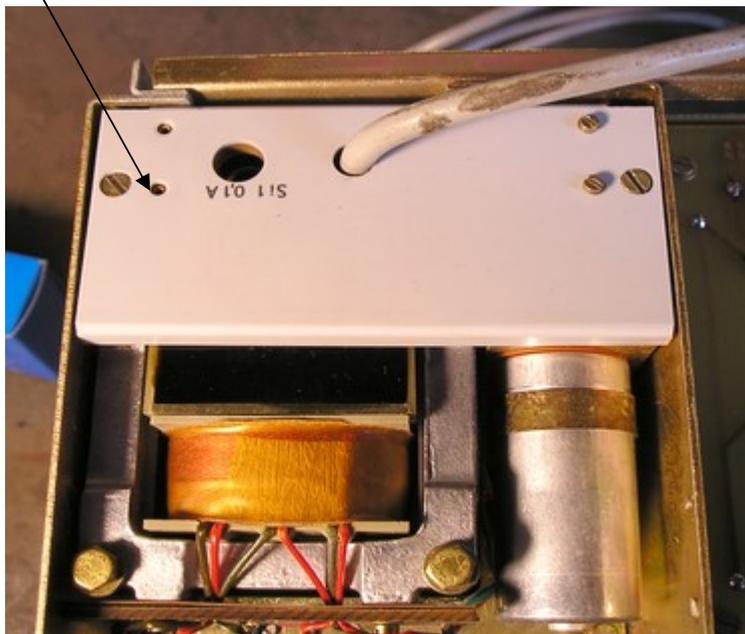
Vielleicht läßt sich ja durch Ausbau des Netzteiles weiterkommen? - Dazu wurde die weiße Abdeckplatte entfernt, aber auch dann ist kein Weiterkommen ...

Nein, - beim Abschrauben der weißen Abdeckplatte (2) musste vorher die Feinsicherung entfernt werden – und die die lag immer noch daneben ...

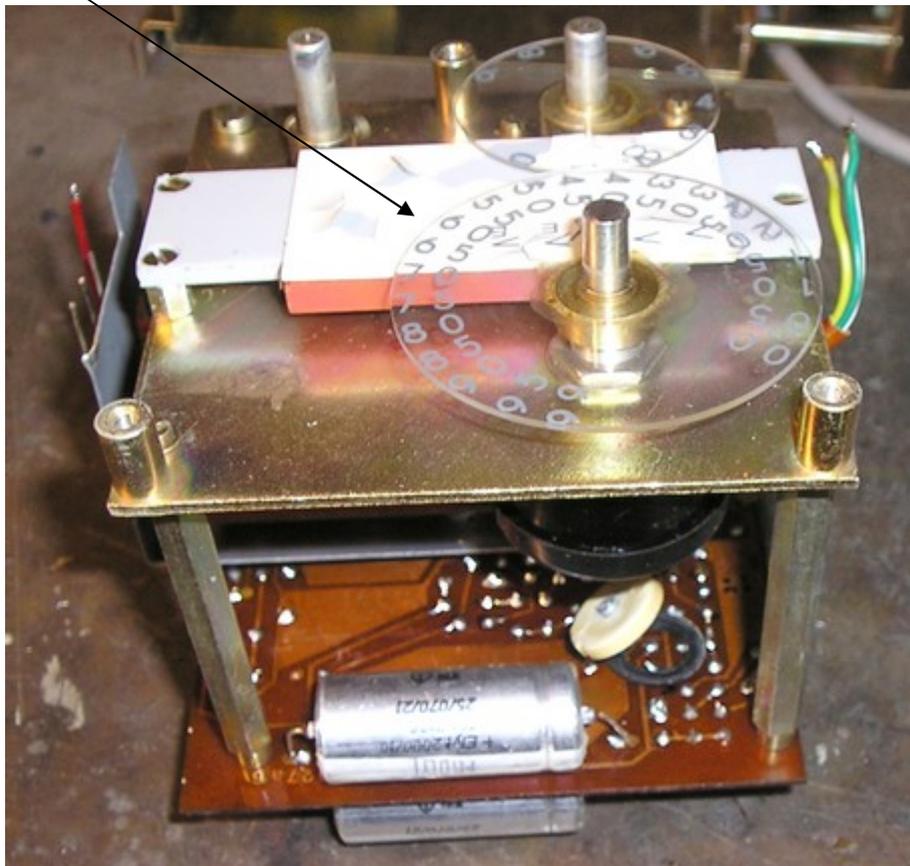
(3)

Die Schiebe-Anzeige für den Ausgangs-Spannungsteiler war in seiner Beschriftung derart beschädigt (im Bild kaum erkennbar), dass eine ordnungsgemäße Anzeige nicht mehr gegeben ist.

Lackierung und Beschriftung müssen also auch erneuert werden. Doch dazu später ...

Zur Erneuerung der Lackierung / Beschriftung des Schiebe-Anzeige des Ausgangs-Spannungsteilers wurde zunächst die alte, teilweise abgeblätterte Farbe vollständig mit einem Schaber entfernt - allerdings nicht ohne vorher die Art und Weise, sowie die genaue Position der Beschriftung auf ein Stück Papier zu übertragen. Der Einfachheit halber ist gleich ein

Stück selbstklebendes Papier verwendet und die Schriftzeichen sind händisch aufgetragen worden.

Bei der Demontage von den drei Stück M2-Schrauben der Schiebe-Anzeige des Ausgangsspannungsteilers waren gleich zwei Stück abgerissen, weil die betreffenden Stehbolzen unerwartet ebenfalls M2-Gewinde haben. Weil die dahinter liegende Montageblechplatte bereits 3,5mm Löcher hat, wurden die Stehbolzen ebenfalls auf 3,2mm aufgebohrt und nun M3-Schrauben verwendet.

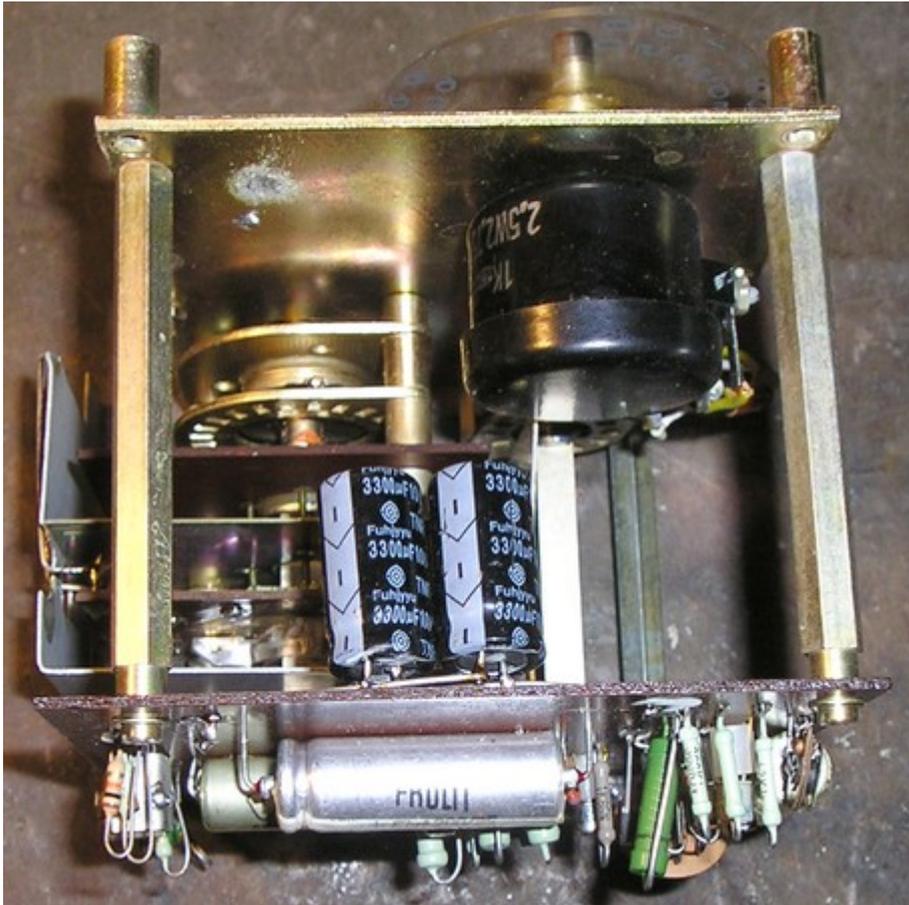
Beim Zusammenbau und Test hat sich dann noch ergeben, dass die Anschlussdrähte der beiden Elkos leicht Schluss mit der Massefläche der Leiterplatte bekommen. Entsprechende Vorkehrungen durch Unterkleben eines Stückes von dünnem Isoliermaterial (im Bild nicht zu sehen) verhindert das.

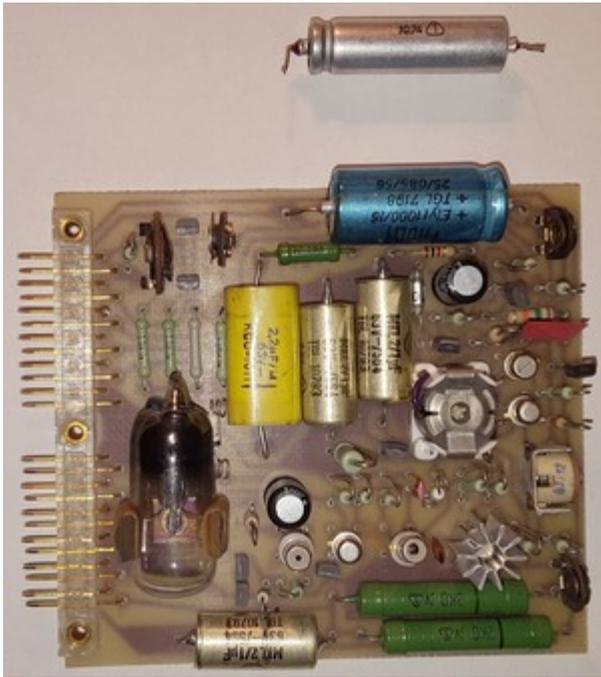
Das Auslöten des Elkos von der Leiterplatte war leider mit der Folge verbunden, daß sich ein Leiterzug (Lötage) von der Leiterplatte löste – was trotz Cevaust auf eine mindere Leiterplatten-Qualität schließen läßt. Mit besonderer Vorsicht musste deshalb die Bohrung von Lötresten befreit werden und nach dem Durchstecken der Anschlußdrähte des neuen Elkos mit viel Kolophonium ein sauberes Lötage zu erhalten bei gleichzeitiger Verklebung der Leiterbahn mit der Leiterplatte.

Im Schaltbild ist der Elko C11 mit $1000\mu\text{F}/6,3\text{V}$ angegeben – eingebaut wurden aber $1000\mu\text{F}/3\text{V}$, Bj. 10/74. So steht es allerdings auch in der Stückliste.

Probeweise wurde ein $1000\mu\text{F}/16\text{V}$ neueren Baujahres eingelötet und siehe da, das Pumpen war beseitigt. So richtig erklärbar ist das nicht ...
